**Straßenverkehr  
bedroht Erdkrötenpopulation  
am Hermsdorfer Damm in Berlin-Reinickendorf**

**Projektbericht über die Krötenzaun-Betreuung  
in 2011 und 2012**

**der NABU-Bezirksgruppe  
Berlin Reinickendorf**

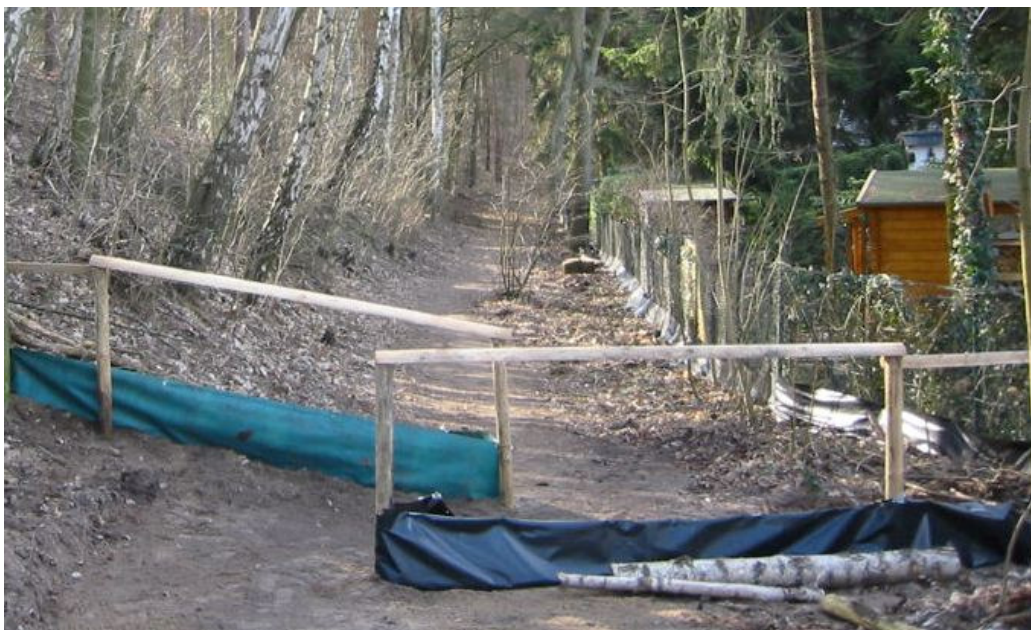
**Abb. 1: Sperre für Erdkröten nahe Eimer 20 am westlich gelegenen Waldrand - Durchgang für Wanderer, Jogger und Radfahrer.**

Mountainbiker, Jogger und Wanderer sollten die Wandersperre für Kröten problemlos überwinden können; da half ein Durchschlupf mit versetzten Enden des Amphibienzauns.

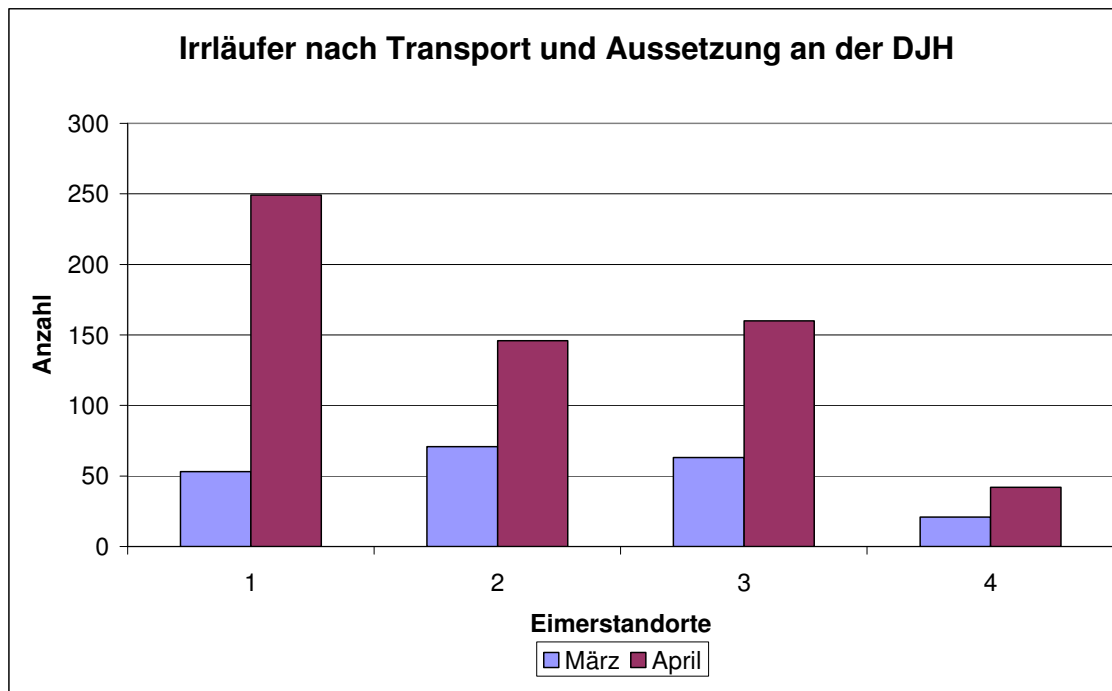
**Abb. 4: Irrläufer am Rückwandererzaun nach Aussetzen an der Jugendherberge - 2011.**

Zahlreiche der ausgesetzten Paare und Einzelkröten wanderten als Irrläufer offensichtlich am Rückwanderungszaun nach Norden und fielen an der Forststraße in die Eimer 1 bis 4

Nach den Erfahrungen der vergangenen Jahre waren nie Paare („Huckepack“tiere) ursprünglich aus dem Fließtal gekommen. Aus der zeitlichen Abfolge – sie erschienen immer erst nach dem Aussetzen - konnten diese Irrläufer nur aus dem Wanderungsgebiet im Wald und in der Siedlung stammen. Allerdings konnten sie nur in Eimern getragen das tödlichen Hindernis Hermsdorfer Damm überwunden haben.

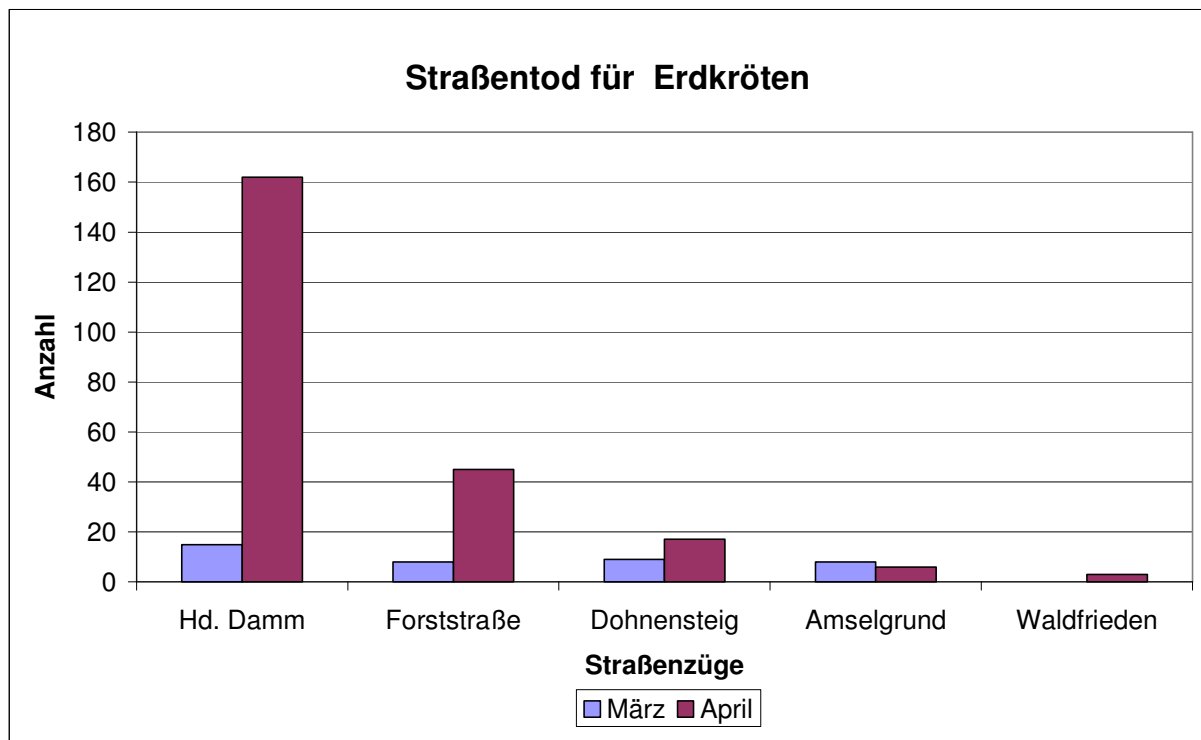
**Abb. 6: Totfunde von Erdkröten auf dem Hermsdorfer Damm und in den Nebenstraßen im Frühjahr 2011.**

Die Zahl der **Totfunde** - v. a. im April - steht offenbar in Zusammenhang mit der unerwartet starken Wanderung aus dem östlichen Teil des Waldrandes im Norden. Die Eimer 1- 4 fingen große Krötenmengen. Östlich davon stand kein Krötenzaun und die Tiere konnten über die Straßen und durch die Gärten weiter nach Nordosten laufen. Ca. 90 Erdkröten konnten durch Derk Ehlert<sup>2</sup> frühmorgens gerettet werden, Weit über hundert Individuen starben im morgendlichen Berufsverkehr auf dem Hermsdorfer Damm und der Forststraße.

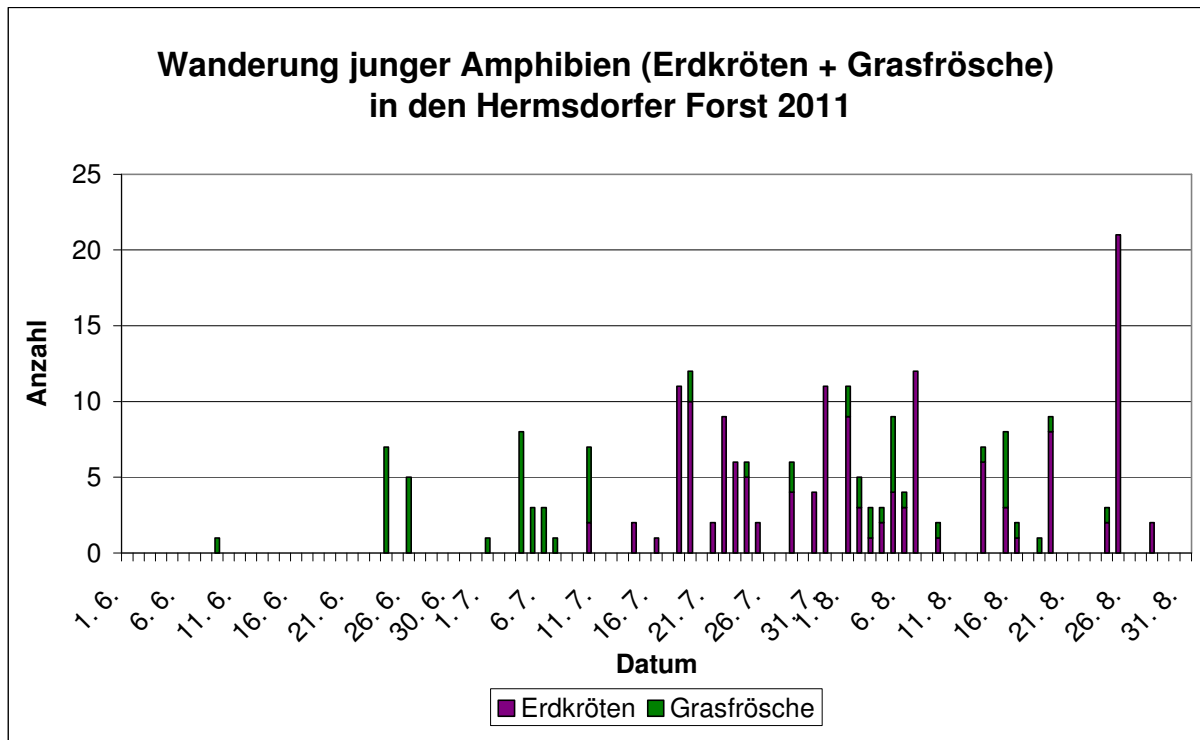
**Abb. 9 : Wanderung junger Kröten und Grasfrösche nach der Metamorphose von der Kaulquappe zu Kröte bzw. Frosch.**

Die Wanderung junger Amphibien aus den Laichgewässern am Tegeler Fließ Richtung Wald begann in der zweiten Junihälfte 2011 mit Grasfröschen und setzte sich dann vermehrt mit Erdkröten im Juli bis in den August 2011 fort. Insgesamt bestand der erfasste Nachwuchs nur aus 209 Individuen - eine sehr niedrige Nachwuchsquote, die auch auf Prädatoren und auch auf Einwirkungen, wie zeitweilige Austrocknungen, von den Laichgewässern zurückgeführt werden können.

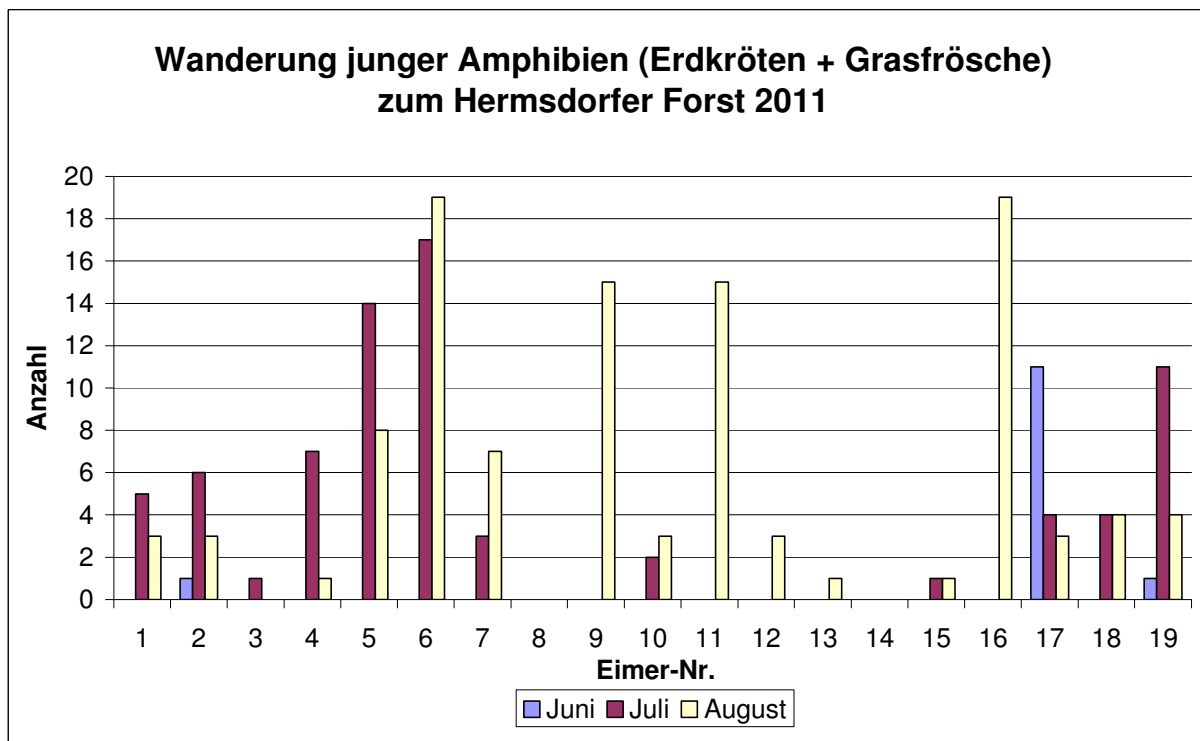
**Abb. 10: Fang junger Amphibien (Erdkröten und Grasfrösche) 2011 am Rückwandererzaun auf der Fließseite**

Auffällig ist, dass alle überlebenden Jungkröten und -frösche bei ihrer Wanderung zum Hermsdorfer Forst nicht wie zahlreiche der älteren Rückwanderer in den Fangeimer östlich (1 – 4) sondern mehr hinter (5 – 11) und weit westlich (12 – 18) der Jugendherberge gefunden wurden. Dies spricht dafür, dass in 2012 beim Aussetzen von laichfähigen Tieren häufig der falsche Platz gewählt wurde.

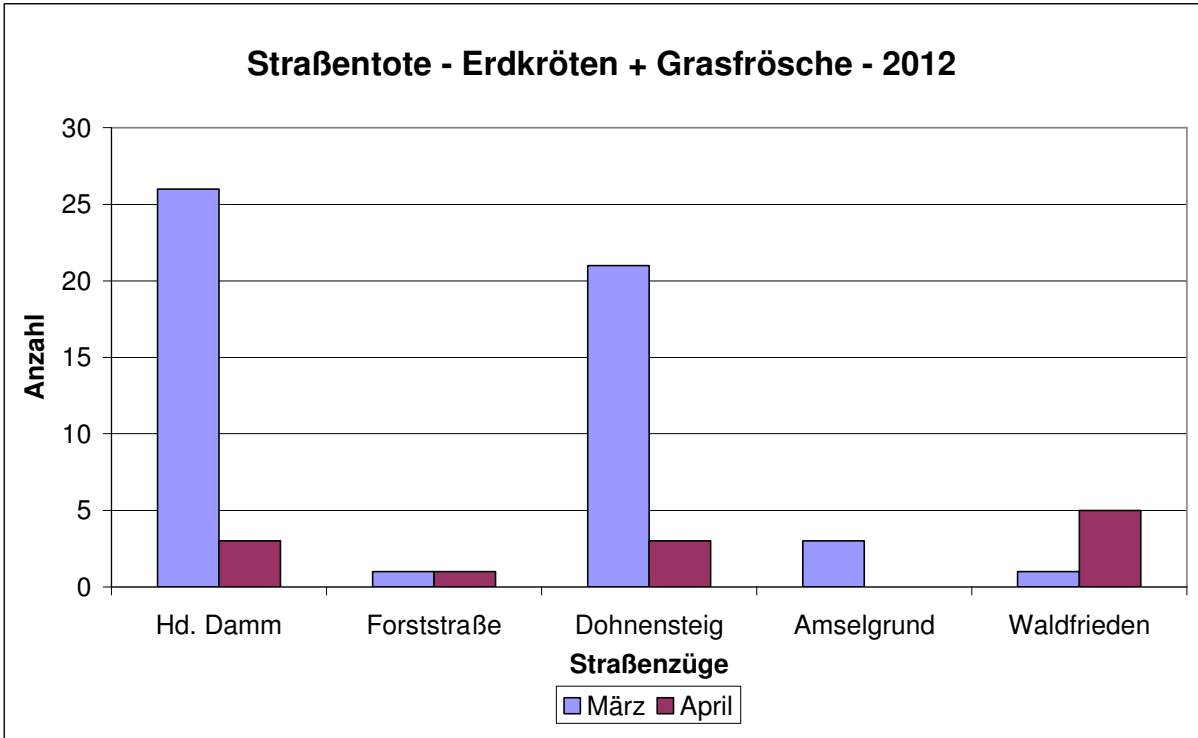
**Abb. 13: Totfunde von Erdkröten und Grasfröschen auf dem Hermsdorfer Damm und Dohnensteig 2012**

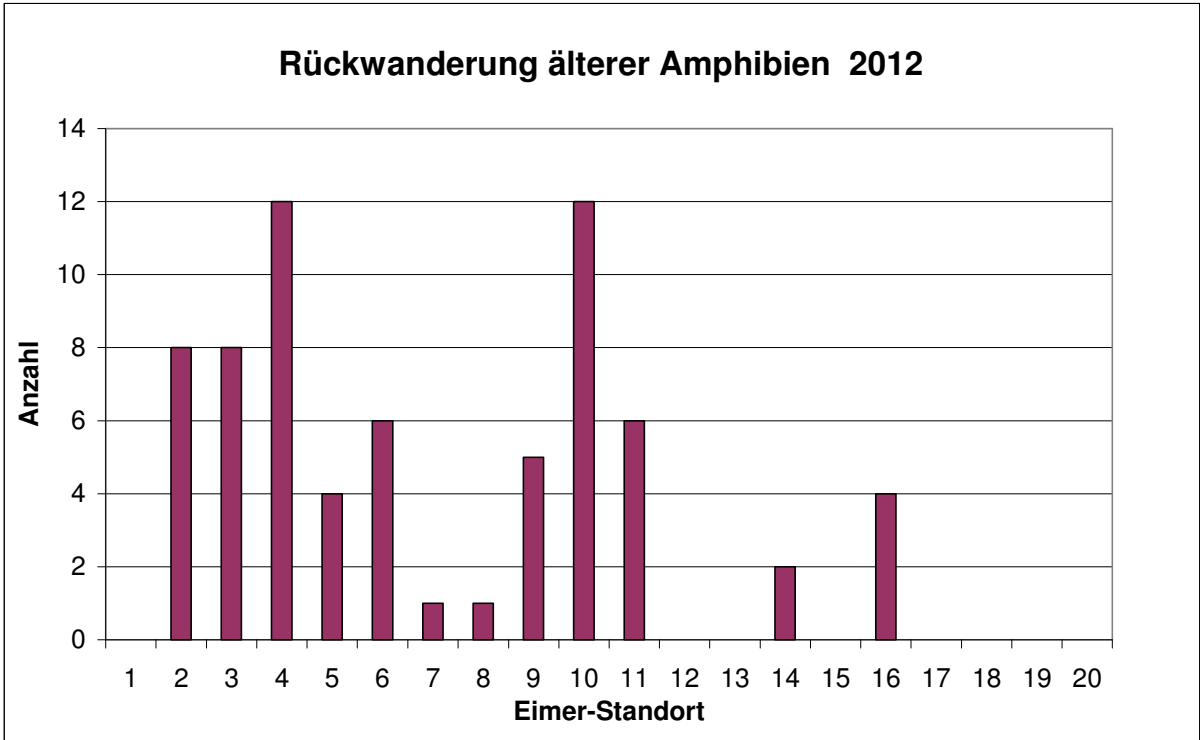
**Abb. 16: Rückwanderung älterer Erdkröten 2012 - Fang in den Eimern am fließseitigen Zaun**

Die Rückwanderung der älteren Erdkröten (69 Individuen) begann nach dem Ablachen Ende April, erreichte im Mai höhere Werte und klang dann über den Sommer langsam aus. In den Eimern östlich (2 – 6) und westlich (9 – 11) wurden die meisten gefunden.

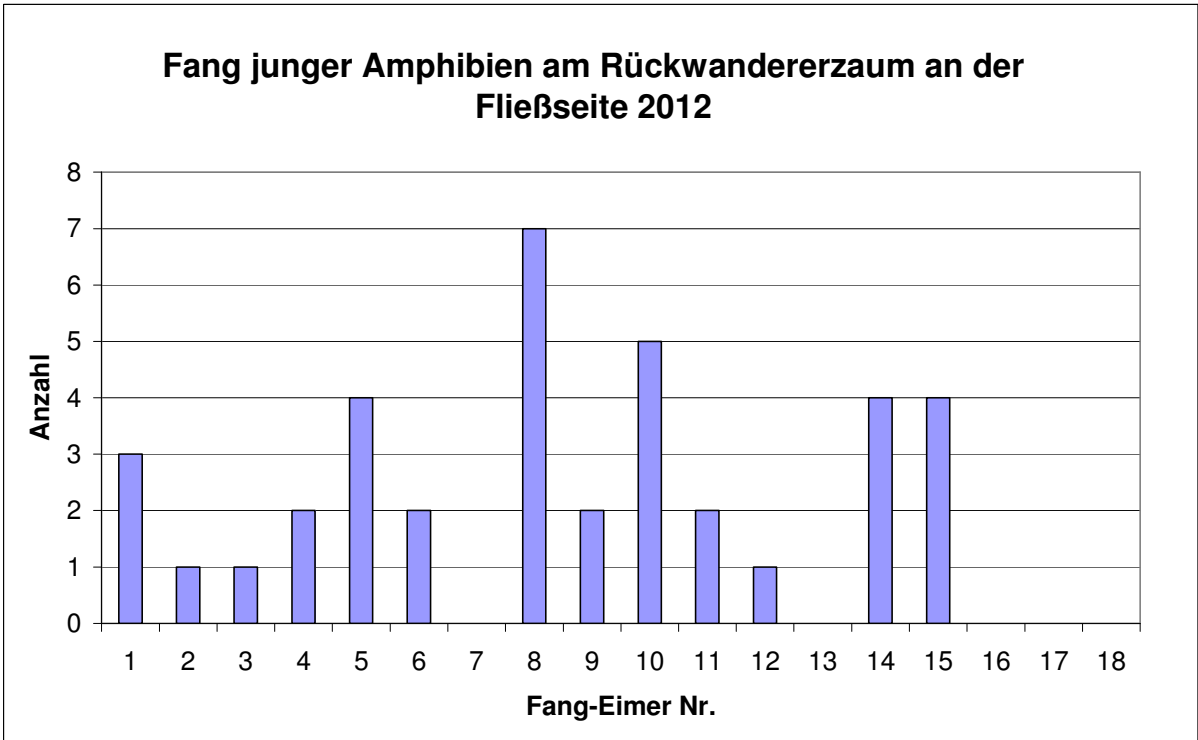
**Abb. 18: Fang junger Erdkröten am Rückwanderer Zaun 2012**

Wie auch in 2011 wanderten junge Erdkröten (41 Individuen) nach der Metamorphose meist hinter und westlich der Jugendherberge in die Fangeimer. Sie kamen zwar meist aus den etwas wasserreicheren Bereichen der Fließwiesen, waren aber doch im Vergleich zu 2011 noch einmal deutlich weniger.

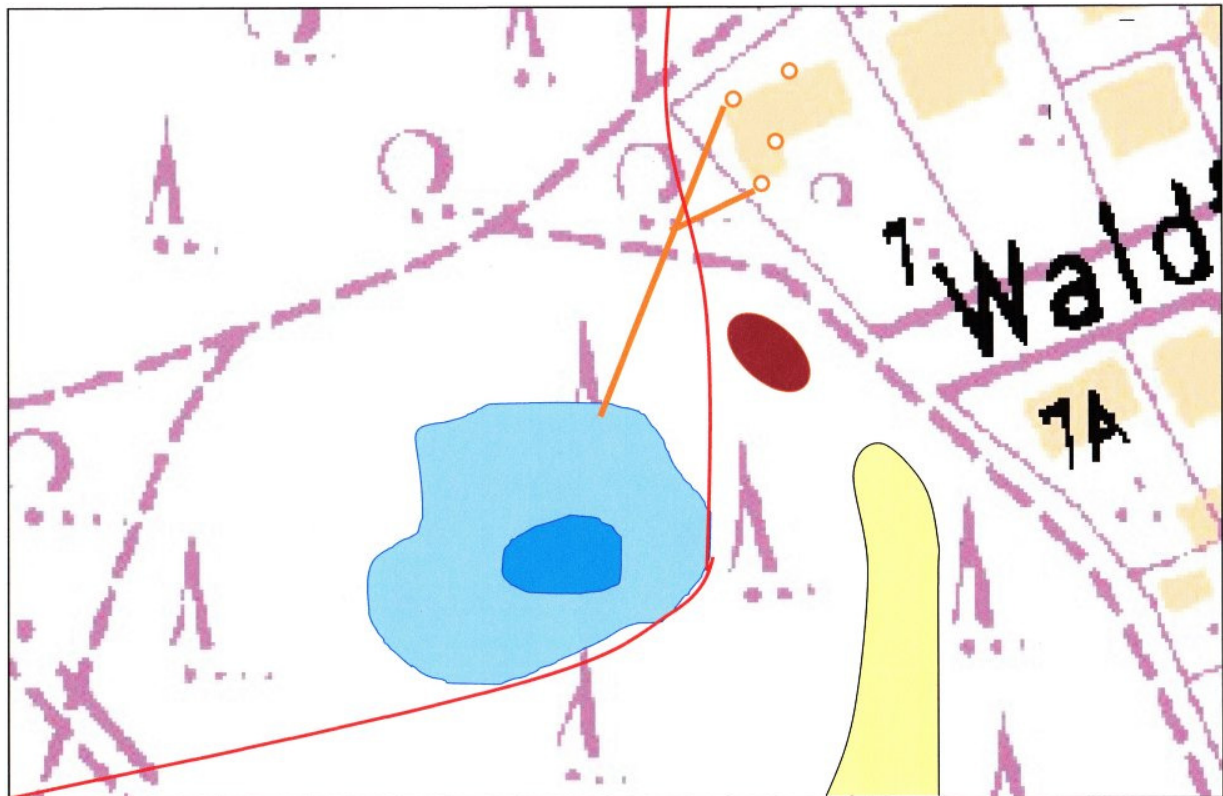
**Abb. 20: Projekt „Ersatzlaichgewässer für Erdkröten und Grasfrösche im Hermsdorfer Forst“ mit Leitzäunen im Wald und Regen-Wasserzuführung von einem Wohngebäude an der Waldfriedenstraße.**

Da sich immer wieder gezeigt hat, dass gut angelegte Wasserflächen wie Gartenteiche von Grasfröschen und Erdkröten gern zum Ablachen angenommen werden, bietet sich an, die im Schwerpunktbereich der Kröten-wanderung liegende feuchte Senke westlich der Waldfriedenstraße auch als Ersatzlaichgebiet durch leichte Vertiefung zu optimieren.

Die mit der vorgeschlagenen Maßnahme verbundene Aufstellung von Leitzäunen im Wald stellt nicht anderes als eine Verschiebung der bisher am Waldrand und am Hermsdorfer Damm aufgestellten Leitzäune dar. Durch den Einbau von Fangeimern kann - wie bisher und durch diesen Bericht vorgelegt - ein Monitoring durch das betreuende NABU-Krötenteam erfolgen.
